ADRES	Scharnerweg 163-165abc 6224 JE Maastricht
GEGEVENS	Oorspronkelijke functie: garage met bovenwoningen Huidige functie: garage met bovenwoningen
STATUS	Kenmerkend bouwwerk: voorgevel
FOTO'S

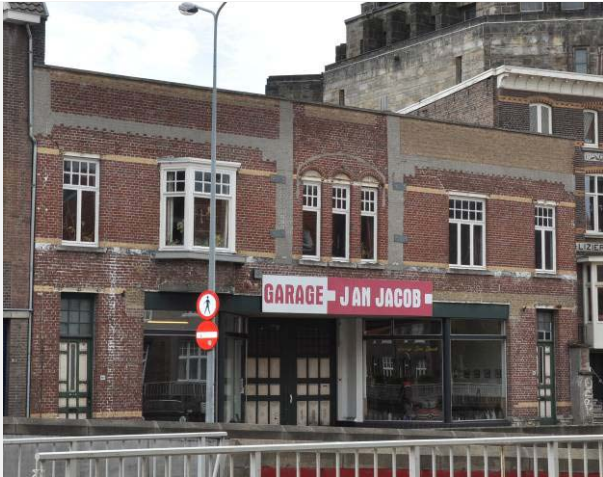
<p><i>Scharnerweg 163- 165a-c</i></p>
OMSCHRIJVING	<p>Inleiding Garage met bovenwoningen uit ca.1910, gelegen binnen de bebouwde kom van Wyckerpoort.</p> <p>Beschrijving Tussenwoning, opgebouwd uit twee bouwlagen onder een plat dak. De voorgevel heeft een plint van grof behakte hardstenen blokken. Daarboven is de gevel opgetrokken in orangerode baksteen met banden van gele baksteen. Op de begane grond zijn links en rechts toegangen naar de bovenwoningen. Deze zijn voorzien van oorspronkelijke, decoratieve houten deuren met een negenruits bovenlicht. Ze hebben een stalen bovenlatei met sierrozetjes. In het midden van de gevel is een brede pui met links en rechts gebogen etalageramen (XXA), die staan op een zwart betegelde plint. Terugliggend van de gevel is een brede, oorspronkelijke garagepoort, die twee oorspronkelijke decoratieve houten deuren heeft. Op de verdieping zijn in de buitenste gevelassen vensters met oorspronkelijke houten T-ramen met meerruits bovenlichten. In de tweede gevelas van links is een later aangebracht erker (1926) op een kunststenen bodem. Daarop is een gemetselde borstwering en een driezijdig houten erkerraam met meerruits bovenlichten. In de tweede gevelas van rechts is een breed venster met een oorspronkelijk, driedelig houten raam met meerruits bovenlicht. In het midden van de gevel zijn drie smalle vensters met oorspronkelijke houten ramen met meerruits bovenlichten. Ze hebben een halfronde beëindiging en worden omvat door een gemetselde boog. Alle vensters hebben hardstenen onderdorpels en stalen bovenlateien met sierrozetjes. Links en rechts van de drie smalle vensters zijn gemetselde verticale banden in grijze baksteen. Boven de eerste verdieping is een gemetselde lijst van grijze baksteen, die eindigt in vlakke hoekpenanten. De oorspronkelijke (decoratieve) gevelbeëindiging is verdwenen.</p>

WAARDERING	<p>Het bouwwerk is “kenmerkend” gewaardeerd vanwege zijn historisch-ruimtelijke samenhang en architectuurhistorische waarden en meer in het bijzonder omdat:</p> <ul style="list-style-type: none"> • het object onderdeel is van en ondersteunend is aan een straatwand met voorgevels uit overwegend dezelfde bouwperiode, die een eenheid vormen door maatvoering en

<p>ritmering.</p> <ul style="list-style-type: none"> • het object architectuurhistorische betekenis heeft vanwege de esthetische kwaliteit van het ontwerp. • het een bijzondere detaillering en bijzondere ornamenten heeft, namelijk het siermetselwerk en de detaillering van de deuren en ramen en de garagepoorten. <p>Waardevolle elementen die bijdragen aan bovengenoemde waardering zijn onder andere:</p> <ul style="list-style-type: none"> • de hardstenen plint • het siermetselwerk • de oorspronkelijke deuren • de oorspronkelijke garagepoort • de gebogen etalages • de stalen lateien • de oorspronkelijke ramen • de hardstenen dorpels • de erker <p>Het pand is niet dominant gewaardeerd vanwege:</p> <ul style="list-style-type: none"> - de aantasting van de authenticiteit (verdwenen gevelbekroning)
<p>RICHTLIJNEN</p>	<p>Algemeen:</p> <ul style="list-style-type: none"> • Voor de algemene richtlijnen voor dominante en kenmerkende bouwwerken, alsmede de waardevolle cultuurhistorische elementen, zie paragraaf 2.1 van dit rapport. • Voor de algemene richtlijnen voor onderhoud en wijzigingen van waardevolle groenelementen, zie paragraaf 2.2 van dit rapport. • Voor de algemene richtlijnen voor onderhoud en wijzigingen in cultuurhistorische attentiegebieden en beschermde stadsgezichten, zie paragraaf 2.3 van dit rapport. <p>Objectgericht:</p> <ul style="list-style-type: none"> • De huidige gevelreclame doet afbreuk aan het gevelbeeld. Bij voorkeur vervangen door een meer passende belettering.
